**Revista Eletrônica Multidisciplinar Pindorama do Instituto Federal de Educação, Ciência e Tecnologia da Bahia – IFBA Nº 02 – Ano 3 – junho/2012 – [www.revistapindorama.ifba.edu.br](http://www.revistapindorama.ifba.edu.br)**

## **Impactos ambientais e agentes/fatores controladores de voçorocas urbanas na cidade de Eunápolis (Bahia)**

A área afetada por voçorocamento está situada na área urbana de Eunápolis, mais precisamente no bairro Urbis I sob as coordenadas geográficas de 16°23'10" de latitude Sul e 39°34'50" de longitude Oeste (figura 01).

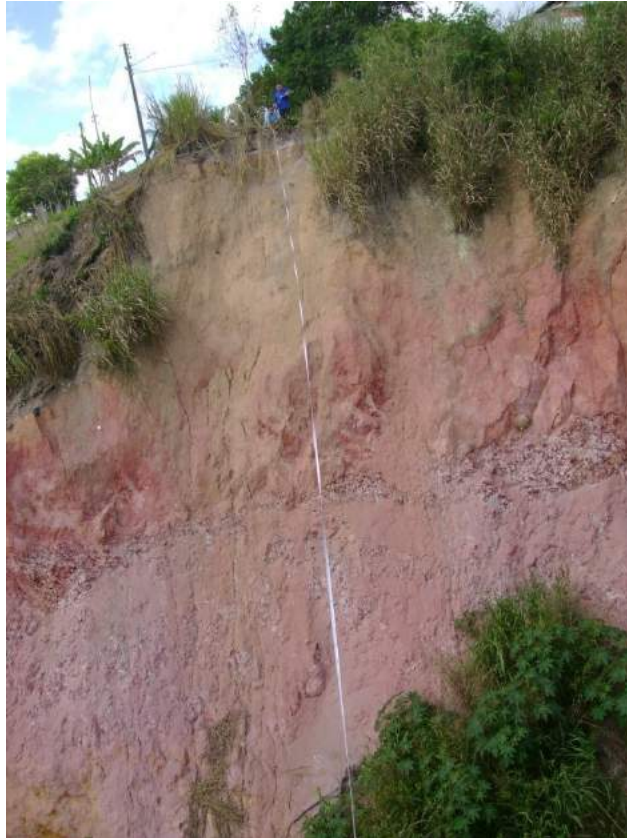
O solo da voçoroca é do tipo Argissolo (figura 05) com forte descontinuidade textural (horizonte Bt), com elevados teores de areia e índice de lixiviação (migração vertical das partículas do solo provocada pelo escoamento sub-superficial), aumentando a espessura e a acidez do solo.

**Figura 05.** Perfil do Argissolo no talude da voçoroca.

As características físicas do Argissolo da voçoroca tornam-no extremamente suscetível aos processos erosivos dada à baixa coesão proporcionada pelo alto teor de areia que diminui bastante perceptível nos horizontes superiores até a concentração de argila no horizonte Bt. As amostras coletadas em 10, 50 e 90 cm de profundidade evidenciaram o declínio considerável da fração areia e o aumento de partículas menores, o silte e argila.

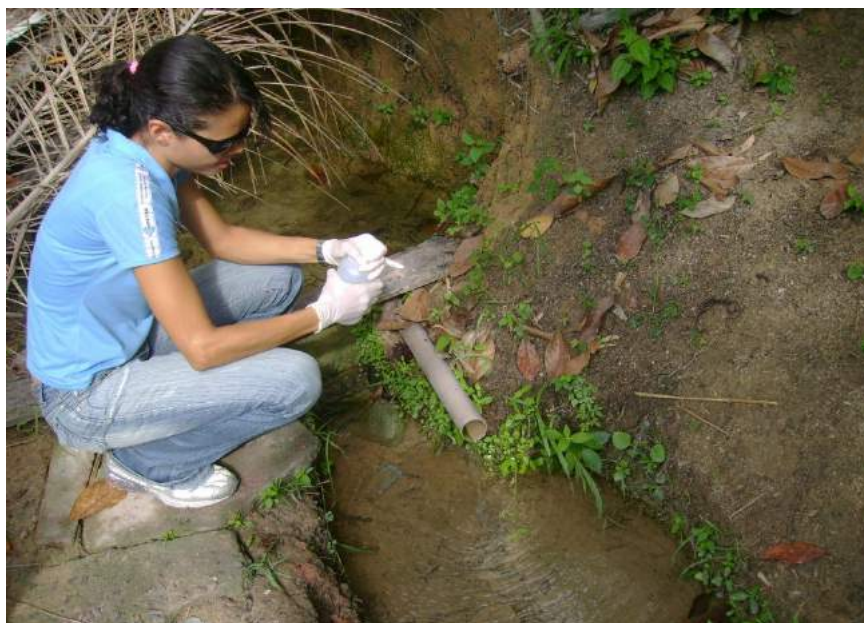
A existência de um horizonte superficial arenoso e, outro, subsuperficial, extremamente argiloso cria condições naturais propícias para a boa infiltração e elevado escoamento subsuperficial de água, aflorando na base da encosta (figura 06).

**Figura 06.** Fonte d'água na base da encosta afetada pela voçoroca (abr/2008).

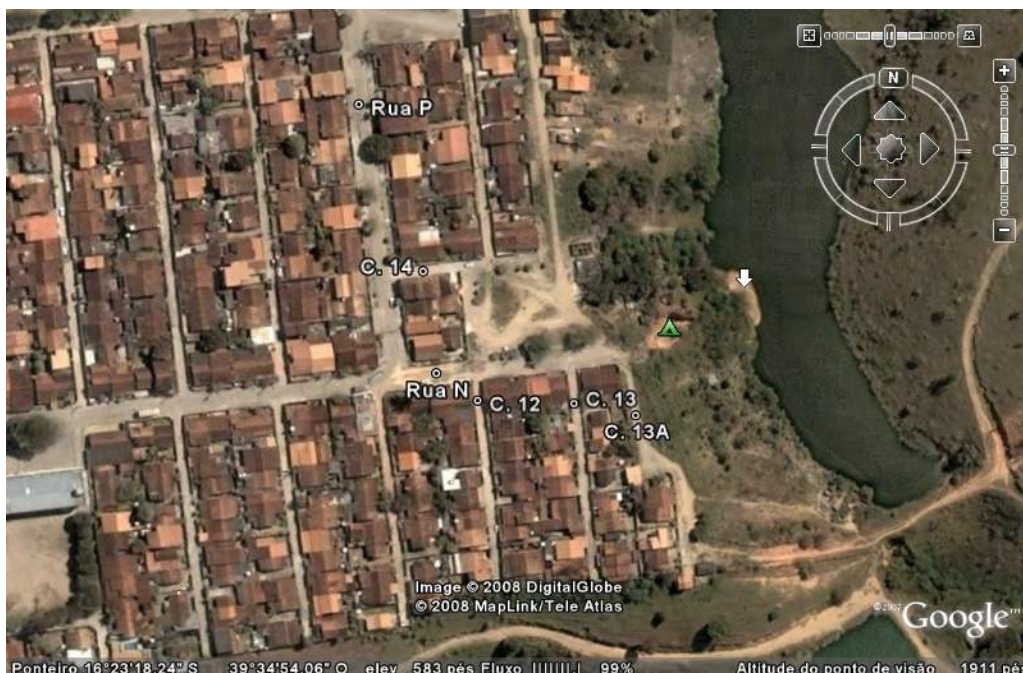
A soma desses processos de ordem natural e de infra-estrutura urbana levaram a uma incompatibilização entre o volume d'água que chegava à caixa coletora na borda do talude e a capacidade da mesma em dar vazão a esse volume levando ao rompimento da referida estrutura, formando assim no local uma cicatriz erosiva (figura 06) onde se instalou um caminho preferencial para a passagem da água após, principalmente, a queda de grandes árvores que sustentavam o solo (figura 07).

**Figura 06.** Vista geral da área onde se instalou a voçoroca no bairro Urbis I, evidenciando a cicatriz erosiva (triângulo) e o assoreamento no canal (seta).

A imagem evidencia a cicatriz erosiva e o banco de sedimentos formado na foz da voçoroca às margens do canal, porém sem danificar a passagem de pedestres e veículos da rua Caminho 13A para a rua N.

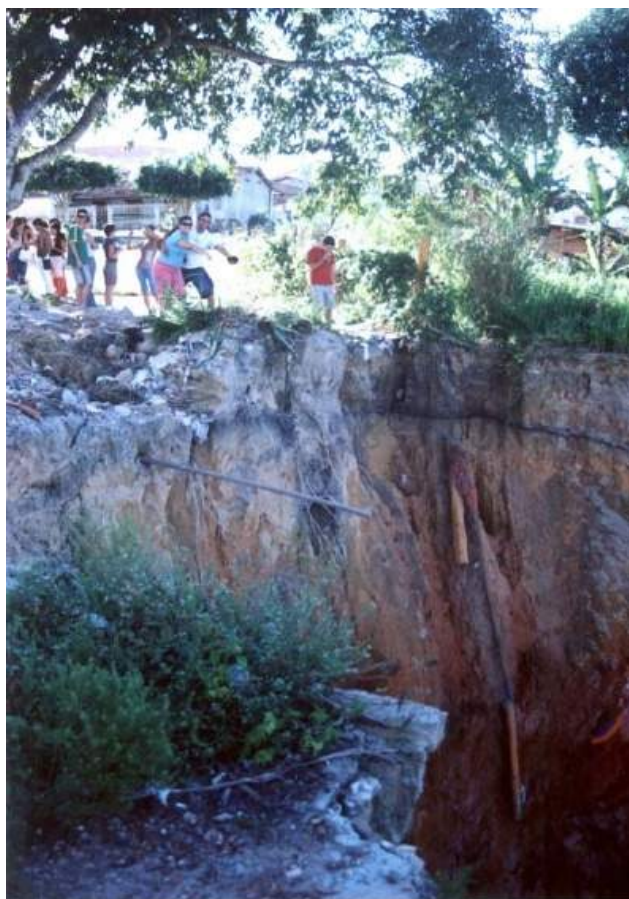
**Figura 07.** Cabeceira da voçoroca no bairro Urbis I ainda com a presença de grandes árvores no seu entorno (jul/2006).

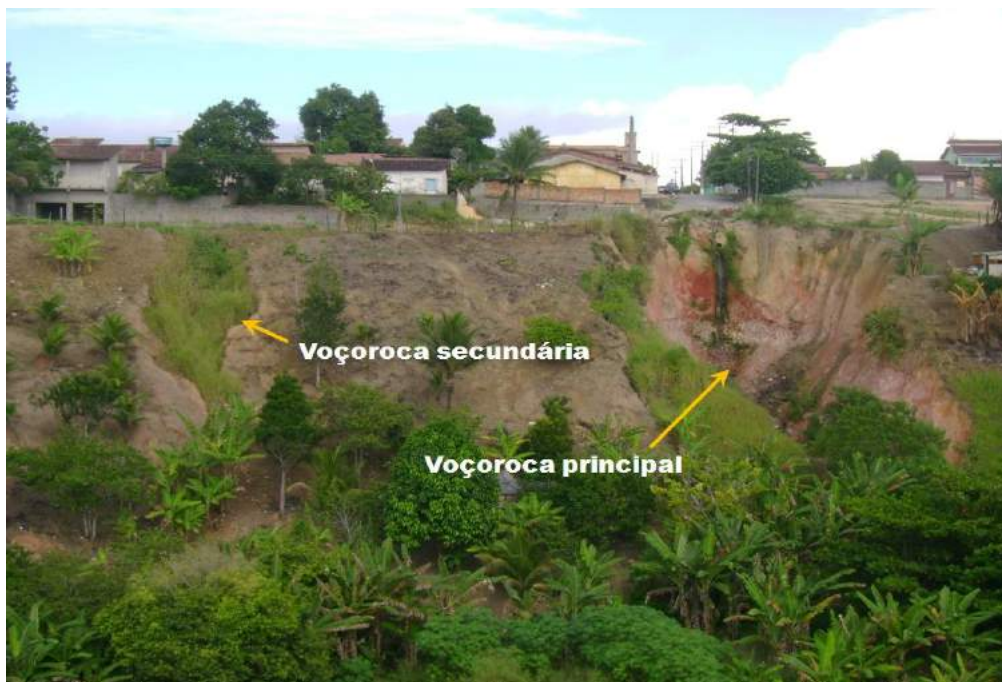
A evolução dos processos erosivos a partir do rompimento da caixa coletora e do próprio desmatamento da vegetação da encosta levou a uma situação de extrema degradação com a formação de duas voçorocas (figura 08) bem próximas uma da outra.

**Figura 08.** Encosta afetada por voçorocas no bairro Urbis I – Eunápolis (abr/2008).

A voçoroca secundária apresentou proporções menores, e estava ocupada internamente com capim. Esta se instalou numa reentrância levemente côncava da encosta, a qual se caracteriza naturalmente pela concentração do fluxo d'água.

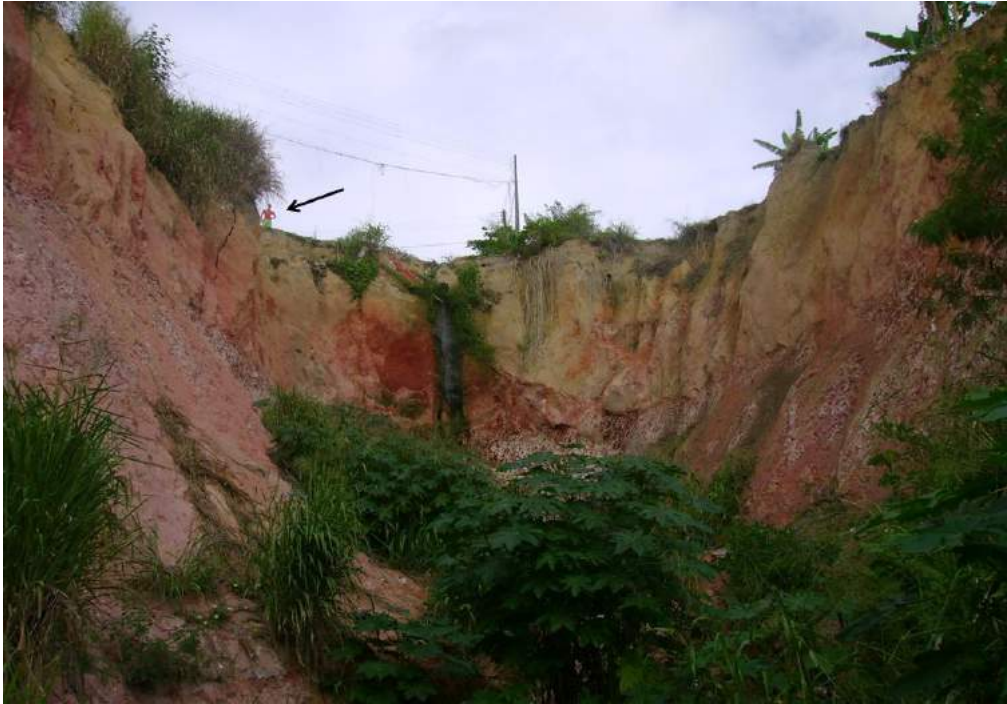
A voçoroca principal chegou a medir em abril de 2008 mais de 50 m, 25 m largura e 30 m de profundidade próximo à cabeceira, o que nos autoriza a afirmar que quase 20.000 m<sup>3</sup> de solo foram erodidos e transportados para o canal fluvial a qual ela está conectada (figura 09).

**Figura 09.** Vista da cabeceira da voçoroca principal a partir da sua foz. Em destaque uma pessoa na cabeceira evidenciando a dimensão da mesma.

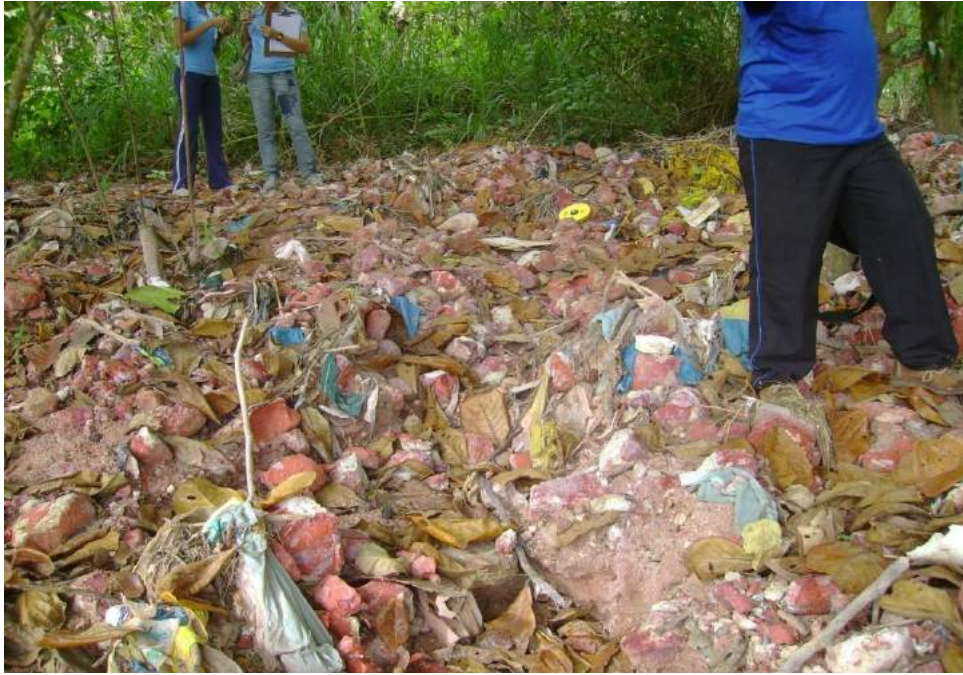
A grande quantidade de sedimentos transportados pela erosão hídrica fica evidente na foz da voçoroca pelo grande acúmulo de materiais grosseiros heterogêneos, caracterizados como argilas lateríticas, além da grande quantidade de lixo doméstico e estruturas de concreto que correspondem a pedaços da caixa coletora que rompeu há alguns anos atrás (figura 10).

**Figura 10.** Material grosseiro heterogêneo e lixo na foz da voçoroca (abr/2008).

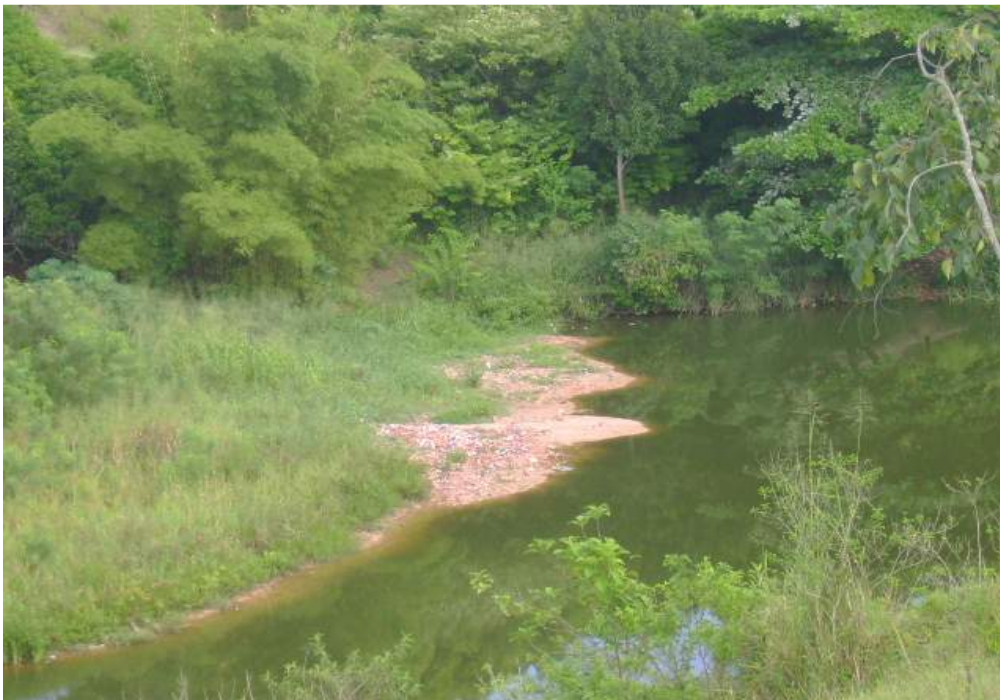
Os sedimentos mais finos (figura 11), por sua vez, chegaram ao canal fluvial, propriamente dito, provocando altas taxas de assoreamento do mesmo, acarretando no estreitamento e redução da profundidade do canal e, conseqüentemente, na diminuição da capacidade de drenagem do canal fluvial.

**Figura 11.** Assoreamento do canal fluvial na foz da voçoroca (abr/2008).

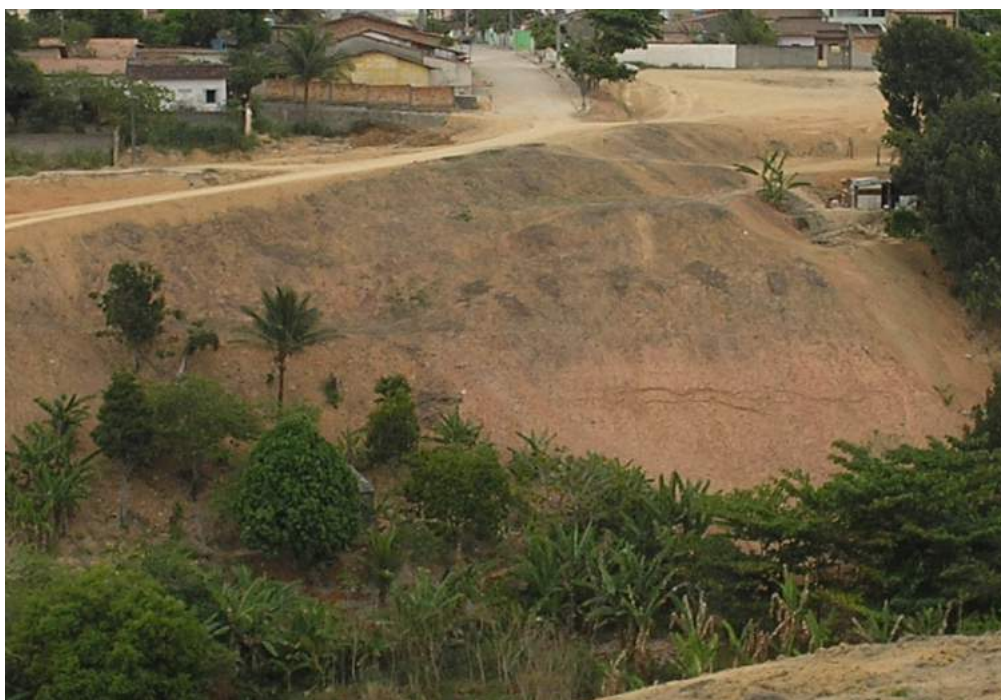
Como resultado do processo de intervenção na área, tem-se uma encosta totalmente ausente de vegetação (figura 12), sendo impossível a contenção da erosão.

**Figura 12.** Encosta afetada por voçorocamento após trabalho de terraplanagem.

A seta indica descontinuidade na encosta. Os círculos indicam as áreas onde estavam instaladas as duas voçorocas. (nov/2008).

Infelizmente, o processo de “reabilitação” da área degradada pela voçoroca não obedeceu nenhum critério técnico de engenharia, de contenção da encosta e dissipação da energia da água, tendo sido a voçoroca literalmente entupida com toneladas e toneladas de material de empréstimo. Além da correção do problema, a obra objetivou ligar o bairro Urbis I e Alto da Boa Vista, atualmente já parcialmente inviabilizada (tráfego apenas de motocicletas
