**Revista Eletrônica Multidisciplinar Pindorama do Instituto Federal de Educação, Ciência e Tecnologia da Bahia – IFBA Nº 02 – Ano 3 – junho/2012 – [www.revistapindorama.ifba.edu.br](http://www.revistapindorama.ifba.edu.br)**

## **Impactos ambientais e agentes/fatores controladores de voçorocas urbanas na cidade de Eunápolis (Bahia)**

A área afetada por voçorocamento está situada na área urbana de Eunápolis, mais precisamente no bairro Urbis I sob as coordenadas geográficas de 16°23'10" de latitude Sul e 39°34'50" de longitude Oeste (figura 01).

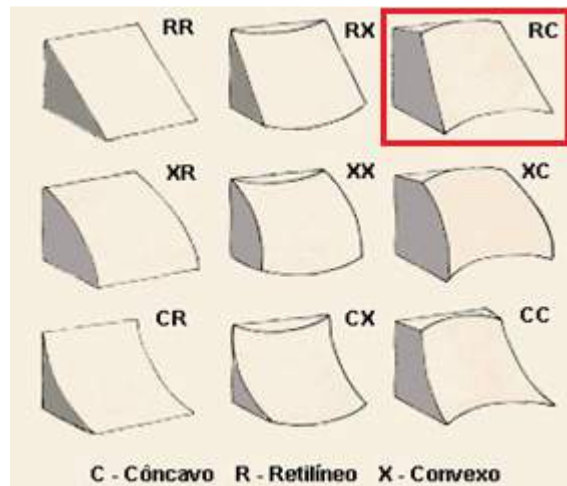
**Figura 04.** Encosta retilínea com suave concavidade em alguns pontos (PARSONS, 2008).

Quanto à forma da encosta onde se instalou a voçoroca em análise, a mesma possui uma configuração retilínea (figura 04), tanto em perfil quanto em planta, conforme classificação proposta por Parsons (1988).
